ESTUDO DE VIABILIDADE DE REUTILIZAÇÃO DE ELETRODO SUBDURAL

Mirtes Loeschner Leichsenring
+ Equipe do grupo de Reuso

20/11/2014

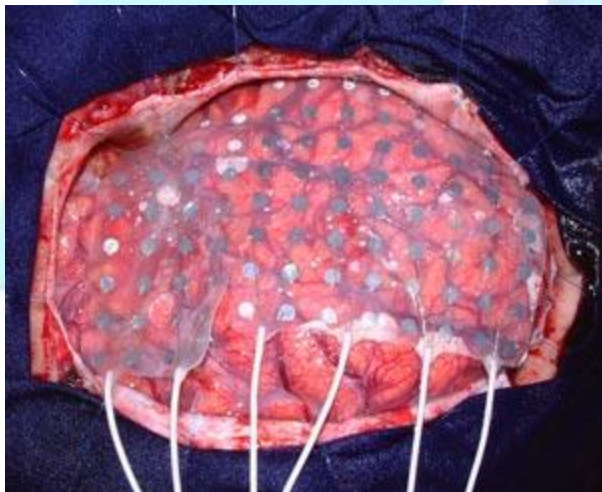
Localizar e monitorizar focos
epilépticos no intra-operatório

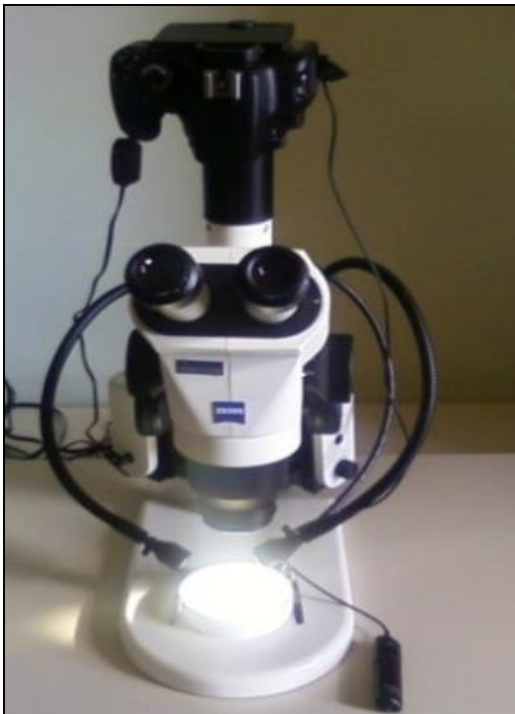
Visualização em Microscópio estereoscópio (ME) com aumento de 80x

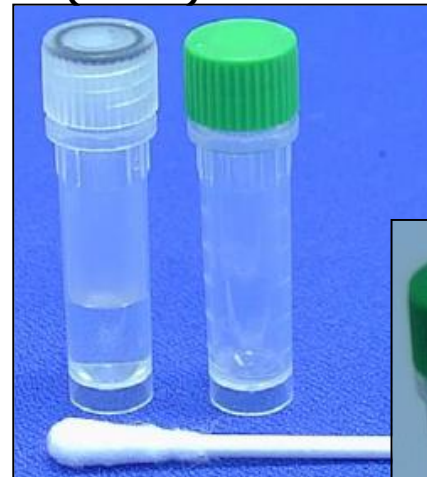
Teste rápido para avaliação da presença de hemoglobina em superfícies, HemoCheck-S® (HCS)

Da esquerda para a direita: 100µg, 10µg, 1µg, 0,1µg ausência de hemoglobina
